ADRES	Prins Bisschopsingel 13-15 6212 AA Maastricht
GEGEVENS	Oorspronkelijke functie: woonhuis Huidige functie: tandartspraktijken (nr. 13), woonhuis (nr.15)
STATUS	Dominant bouwwerk (incl. erfafscheiding nr.15)
FOTO'S

<p><i>Prins Bisschopsingel 13-15</i></p>
OMSCHRIJVING	<p>Inleiding Dubbel woonhuis uit 1905 in eclecticisme stijl, gelegen binnen de bebouwde kom van Maastricht.</p> <p>Beschrijving Tussenwoningen, opgebouwd uit twee bouwlagen onder een mansardedak. Het voorste dakvlak is gedekt met leien. Iedere woning heeft twee oorspronkelijke dakkapellen met een half rond gedecoreerd fronton. De houten ramen van de dakkapellen lijken oorspronkelijk. Aan het dak is een bakgoot met een geprofileerde houten gootlijst, ondersteund door gedecoreerde houten consoles en een houten tandlijst. De voorgevel heeft een gepleisterde plint met blokimitatie met twee kelderlichten per pand, voorzien van traliewerk. Het opgaande metselwerk opgetrokken in rode baksteen in kruisverband. De gevel van nr. 13 is recent rood geschilderd. Beide gevels bevatten witgeverfde bakstenen banden in het metselwerk. Alle gevelopeningen worden afgedekt door een gemetselde ontlastingsboog met decoratieve kunstste

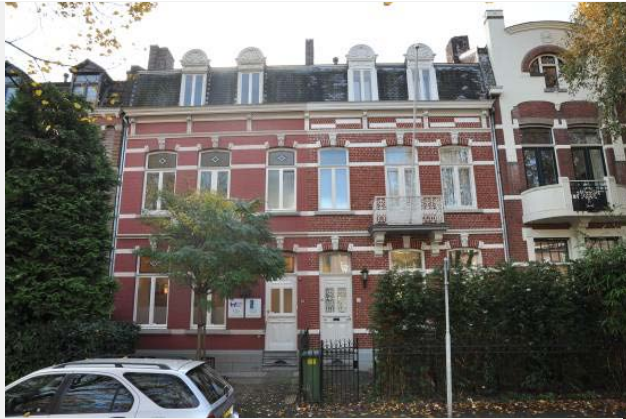
<ul style="list-style-type: none"> • het object deel uit maakt van een negentiende-eeuwse uitbreidingswijk van de binnenstad waaraan een stedenbouwkundig plan ten grondslag ligt en waarvan de oorspronkelijke ruimtelijke structuur nog herkenbaar aanwezig is. • het object onderdeel is van, en ondersteunend is aan een straatwand met voorgevels uit overwegend dezelfde bouwperiode, die een eenheid vormen door maatvoering en ritmering. • het object architectuurhistorische betekenis heeft vanwege de esthetische kwaliteit van het ontwerp. • het ontwerp een redelijke mate van architectonische gaafheid bezit. • het bijzonder materiaalgebruik, bijzondere detaillering of bijzondere ornamenten heeft. <p>Waardevolle elementen die bijdragen aan bovengenoemde waardering zijn onder andere:</p> <ul style="list-style-type: none"> • de hardstenen elementen (balkon, raamdorpels) • het siermetselwerk (detaillering gevelopeningen, gevelomlijsting) • de originele deuren • de originele ramen • het glas-in-lood in de bovenlichten van nr. 13 • de originele balkons met hekwerken • de originele bakgoot met gootlijst • de oorspronkelijke dakkapellen • de erfafscheiding van nr.15

RICHTLIJNEN	<p>Algemeen:</p> <ul style="list-style-type: none"> • Voor de algemene richtlijnen voor dominante en kenmerkende bouwwerken, alsmede de waardevolle cultuurhistorische elementen, zie paragraaf 2.1 van dit rapport. • Voor de algemene richtlijnen voor onderhoud en wijzigingen van waardevolle groenelementen, zie paragraaf 2.2 van dit rapport. • Voor de algemene richtlijnen voor onderhoud en wijzigingen in cultuurhistorische attentiegebieden en beschermde stadsgezichten, zie paragraaf 2.3 van dit rapport. <p>Objectgericht:</p> <ul style="list-style-type: none"> • De rode verflaag op de gevel van nr.13 doet afbreuk aan het oorspronkelijke gevelbeeld. Bij voorkeur voorzichtig verwijderen.
